**ESCOLA MUNICIPAL MESSIAS DE MORAES**  
**TEIXEIRA**  
**NOVA FRIBURGO - RIO DE JANEIRO**

**CONTRATAÇÃO DE EMPRESA ESPECIALIZADA EM ENGENHARIA PARA**  
**ELABORAÇÃO DE ENSAIOS TÉCNICOS E SERVIÇOS DE CONSULTORIA**  
**VISANDO A RECUPERAÇÃO ESTRUTURAL**

**EDITAL Nº 013/2023 - TOMADA DE PREÇOS/NOVA FRIBURGO/RJ**  
**PROCESSO Nº 7.997/2023**

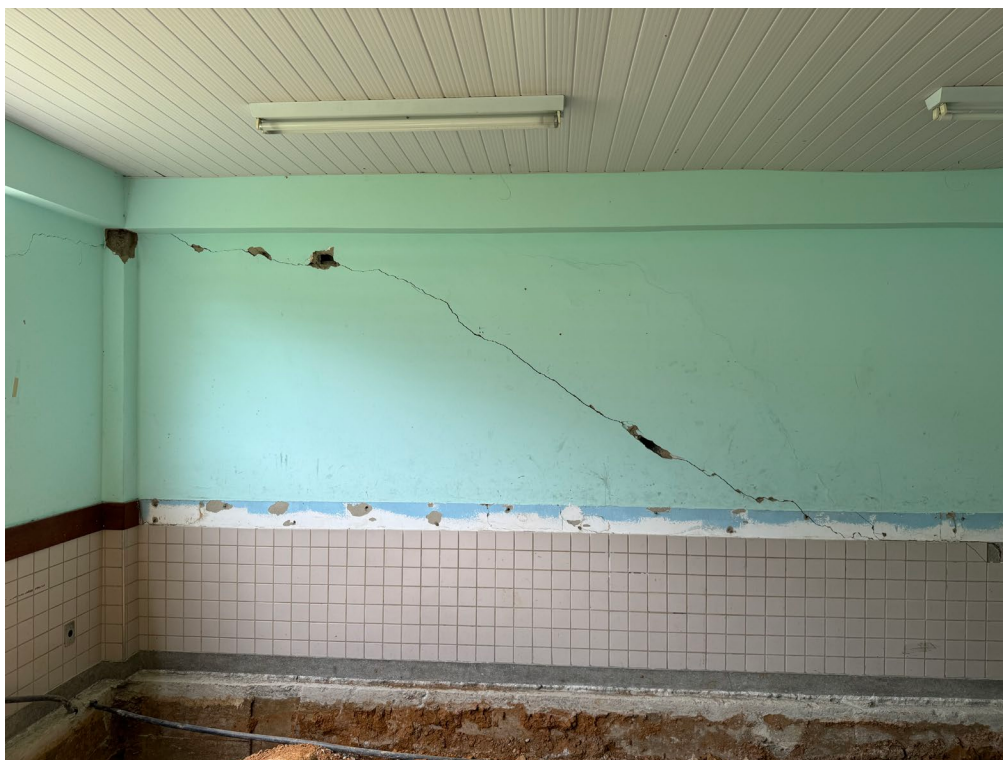
Figura 5: Fissura diagonal na edificação.

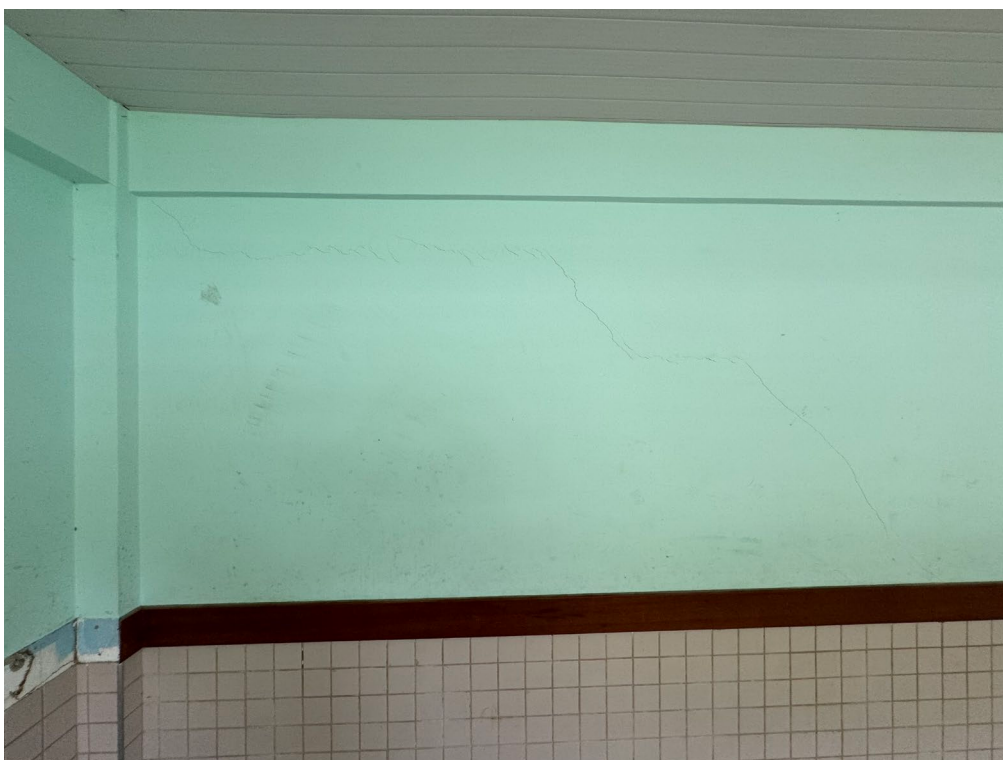
Figura 6: Fissura em parede da edificação.

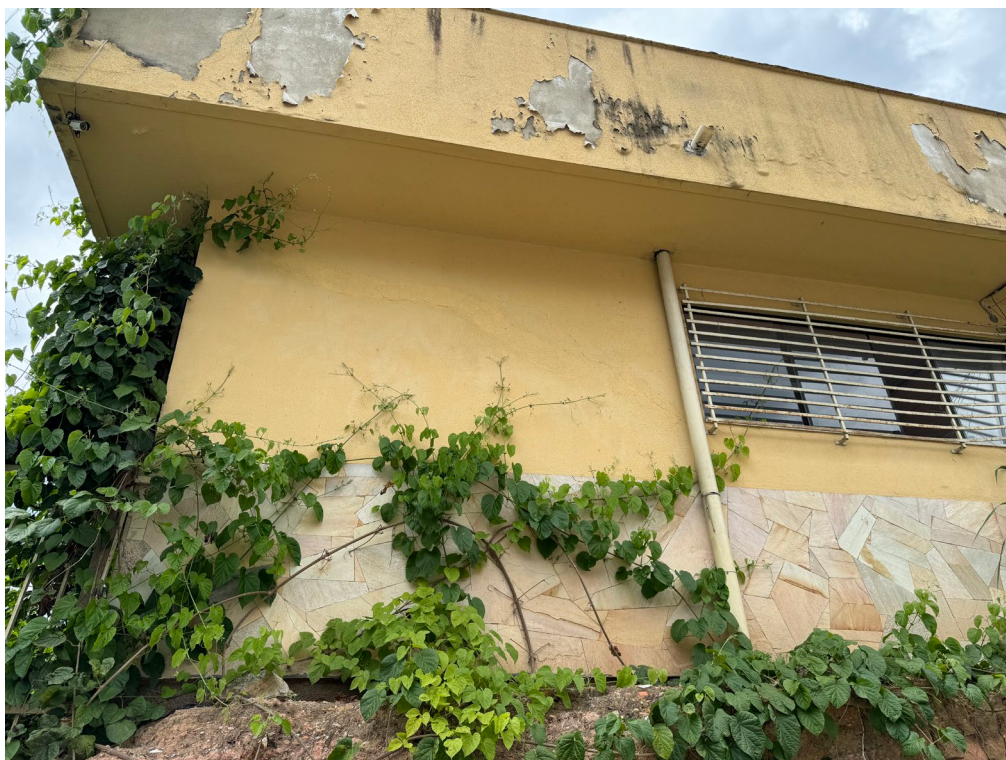
Figura 7: Fissura na fachada frontal da edificação.

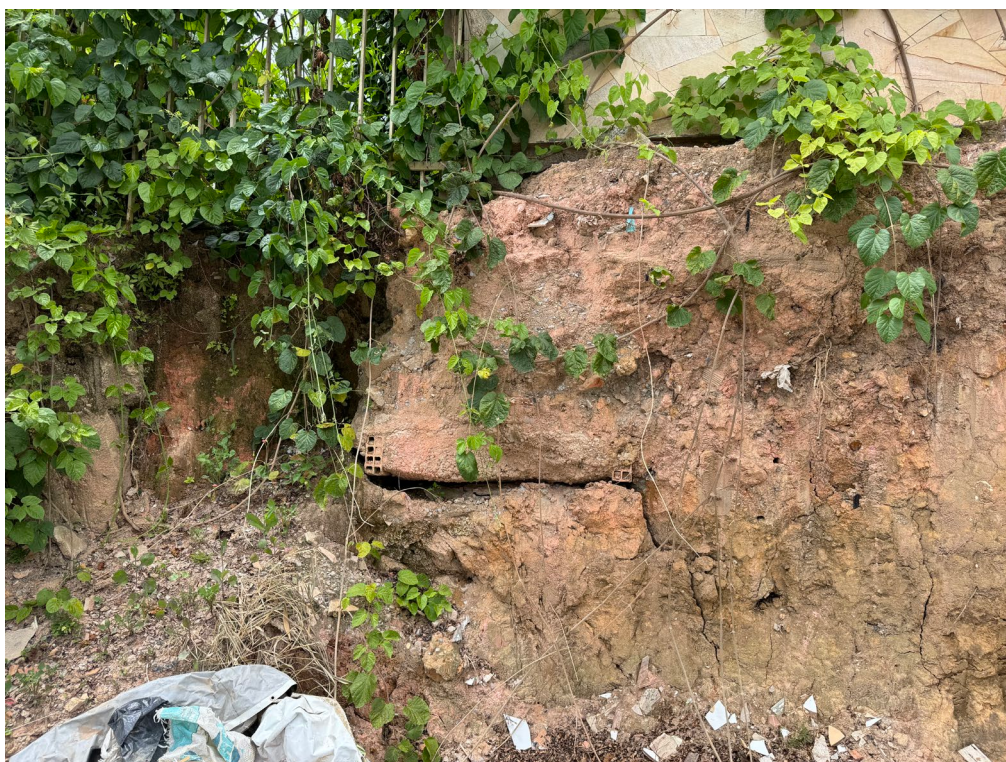
Figura 8: Elemento de fundação desconfinado.

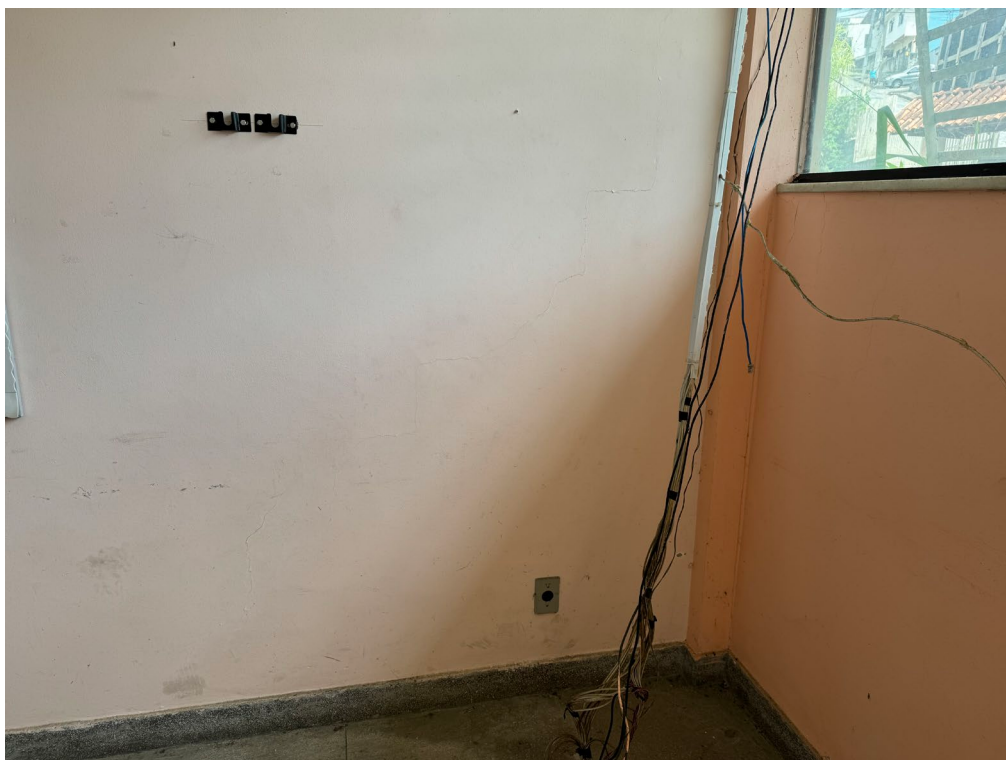
Figura 9: Fissura interna na edificação.

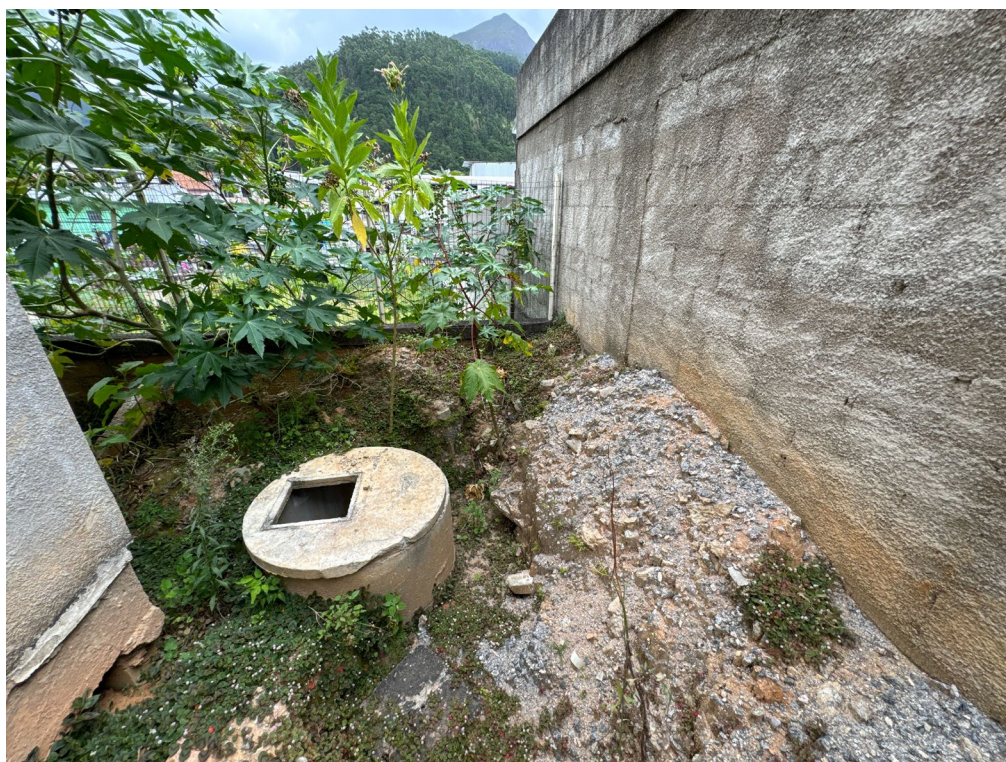
Figura 10: Carreamento de solo na edificação.

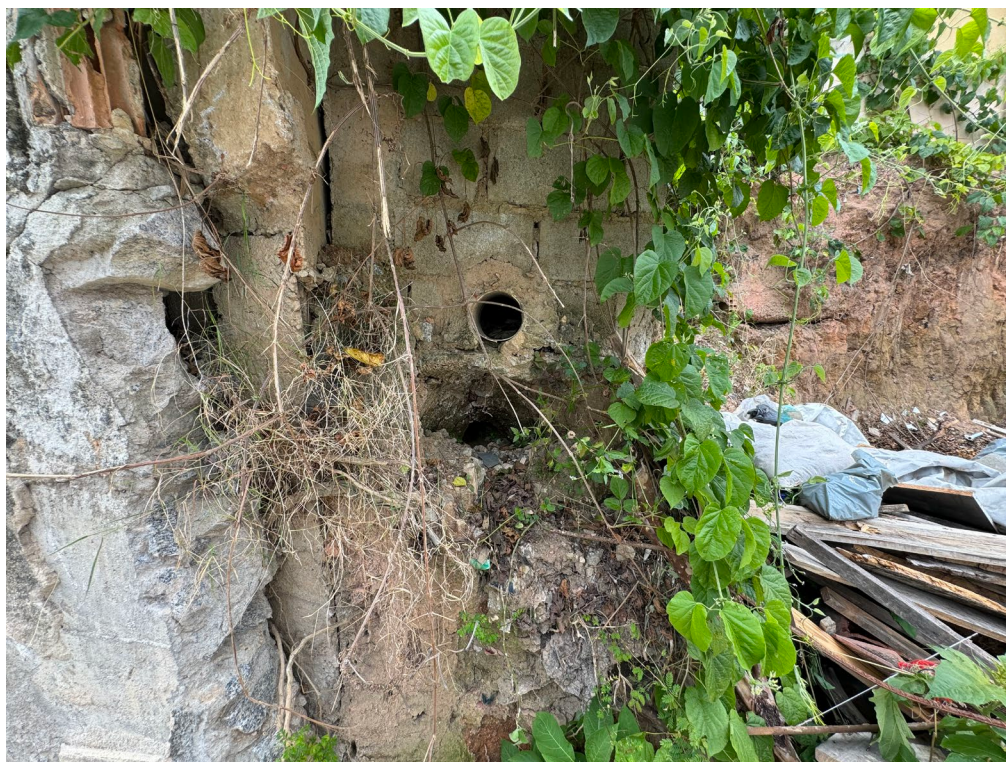
Figura 11: Vazamento em caixa de passagem.

Toda a tubulação de drenagem da edificação deverá ser revisada, a fim de mitigar possíveis vazamentos para evitar o carreamento do solo em toda a área do terreno. As caixas de passagem devem ser impermeabilizadas com impermeabilizante semiflexível bi-componente (argamassa polimérica, estimativa de 12 caixas de passagem circulares com dn 60cmx100cm), para que possam ser evitados vazamentos oriundos das caixas existentes. O solo externo deverá ser recomposto de modo que se tenha previsão de inclinação de pelo menos 0,5% em direção as caixas de captação de águas pluviais, de modo que a água da chuva esco

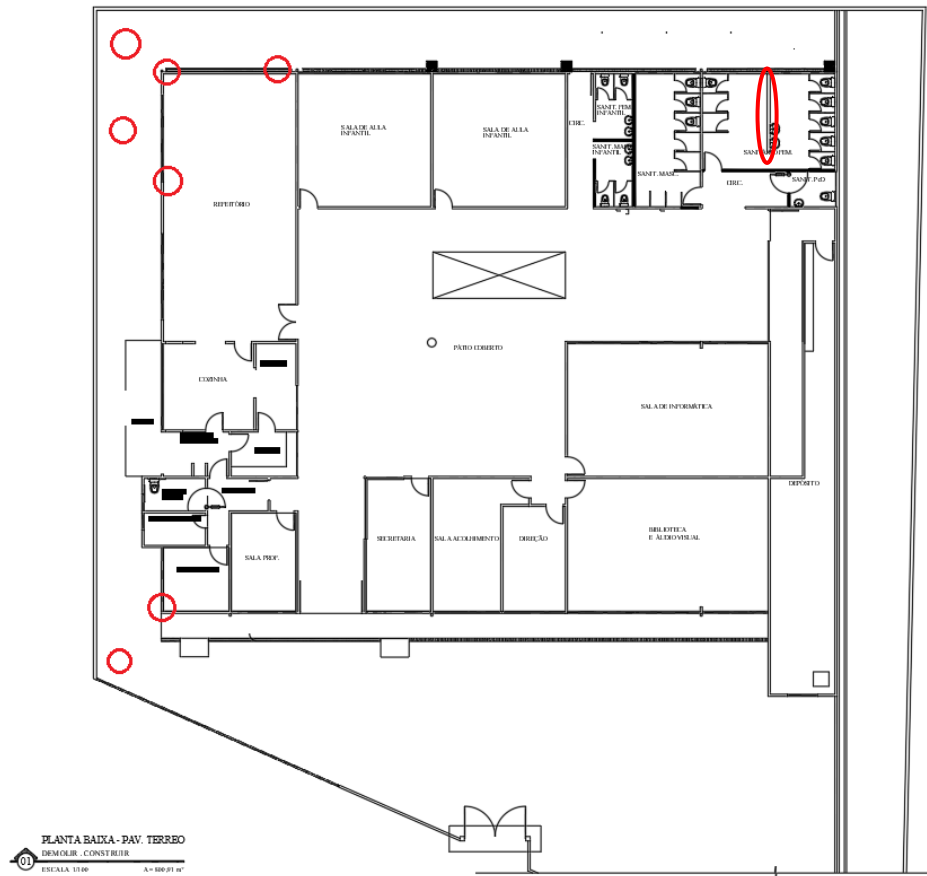
Figura 12: Pontos críticos de patologias encontradas.

De acordo com as premissas apresentadas acima, as patologias da edificação estão concentradas no refeitório, almoxarifado e nas áreas externas próximo ao limite da edificação, em sua parte posterior e parte lateral esquerda. Informamos que em outras salas foram encontradas algumas microfissuras e pequenas trincas nas paredes, oriundas das movimentações dos pontos apresentados acima.

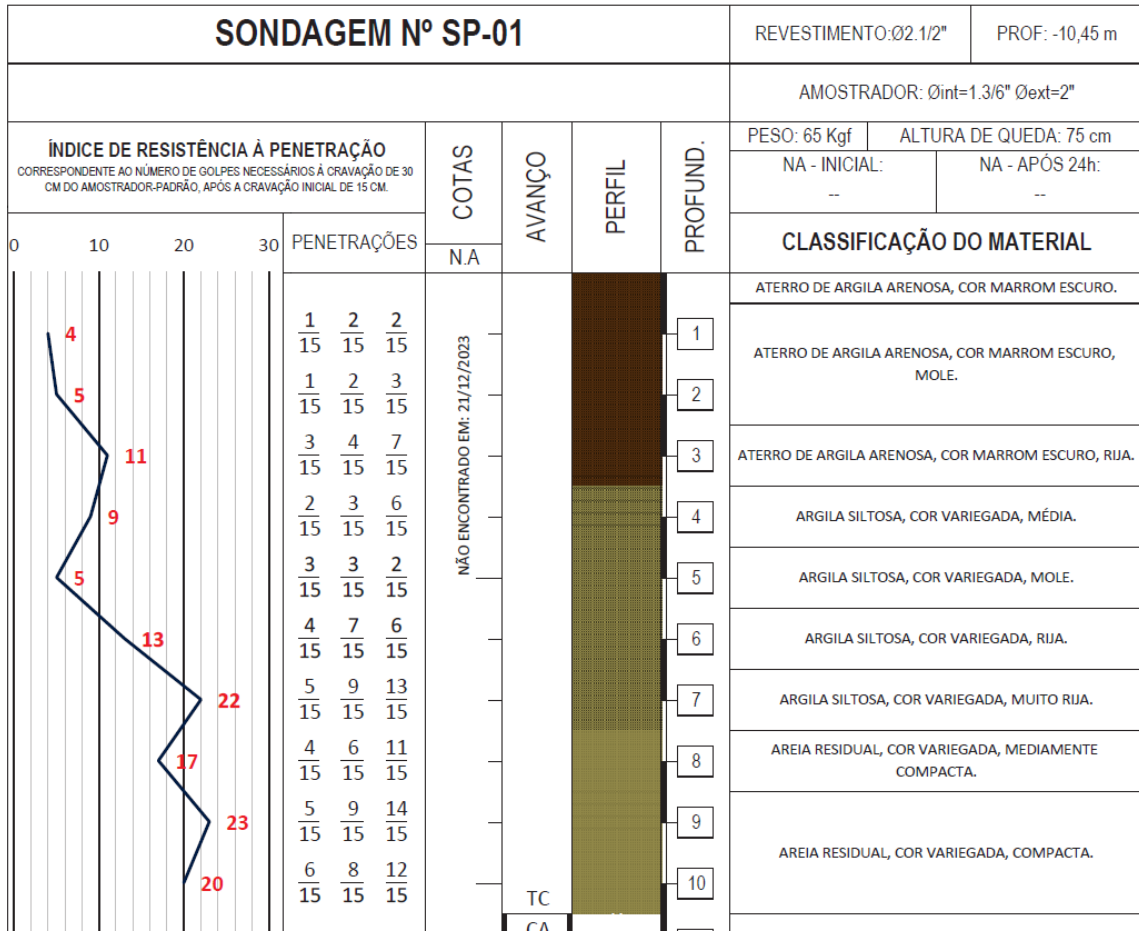
Em análise ao laudo de sondagem e as informações do registro fotográfico fornecido pela contratante à época da execução da edificação é constatado a existência de um aterro nas proximidades da área exibida no croqui da Figura 13 abaixo. Comprovado no furo de sondagem 1 do laudo SPT, conforme indicado na Figura 14.

Figura 14: SP-1 laudo de sondagem SPT.

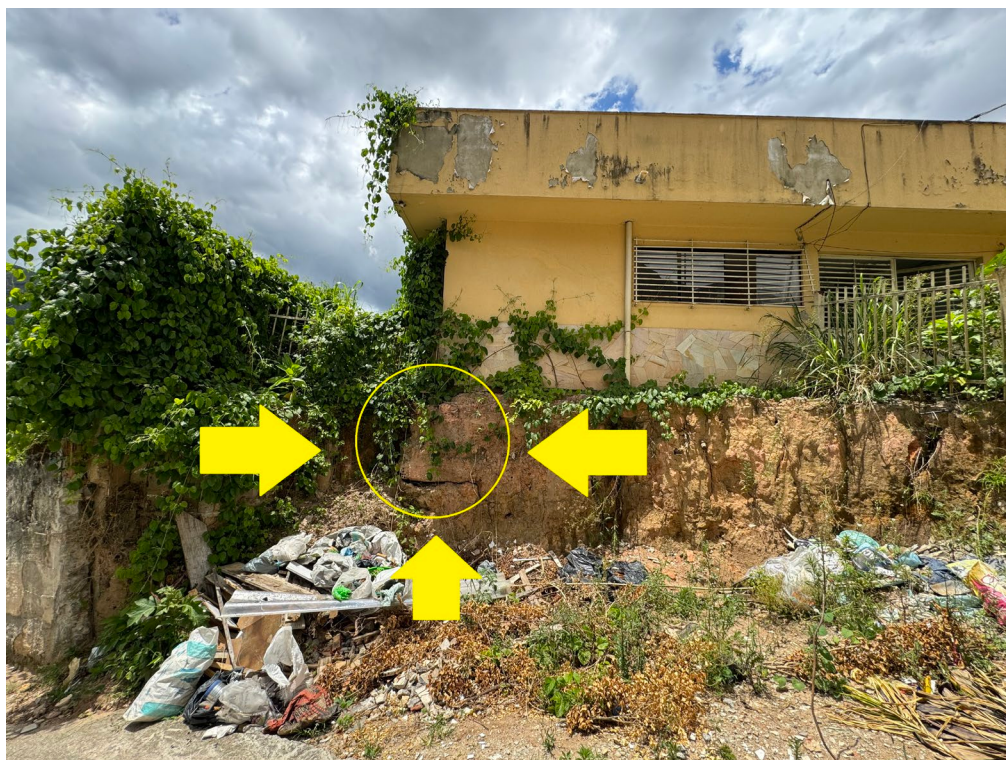
Porém, conforme visualizado na Figura 16 abaixo, com a escavação que a foi realizada pela contratante a fim de investigação das fundações da edificação é possível verificar que a executora da construção não obedeceu às cotas de assentamento das fundações exigidas em projeto, provavelmente assentando todas as fundações na mesma cota (-150cm), o que é fator predominante para as causas dos recalques diferenciais encontrados na edificação.

Figura 16: Base de fundação encontrada em vistoria.

De acordo com os resultados dos ensaios executados, análise dos projetos apresentados e a análise visual da vistoria na edificação, é constatado que as causas das patologias encontradas na edificação em questão são oriundas de sobrecargas por recalques diferenciais ocasionados tanto pela fuga de solo por movimentação geológica/geotécnica nos locais indicados acima quanto pelo não assentamento das fundações em suas cotas exigidas em projeto.

Para a estabilização da sobrecarga causada pelo recalque diferencial oriundo da movimentação do solo do local em questão, foi proposto a execução de estacas cravadas a reação (estacas mega) a fim de estabilizar e corrigir o afundamento das vigas baldrame da sala prejudicada.

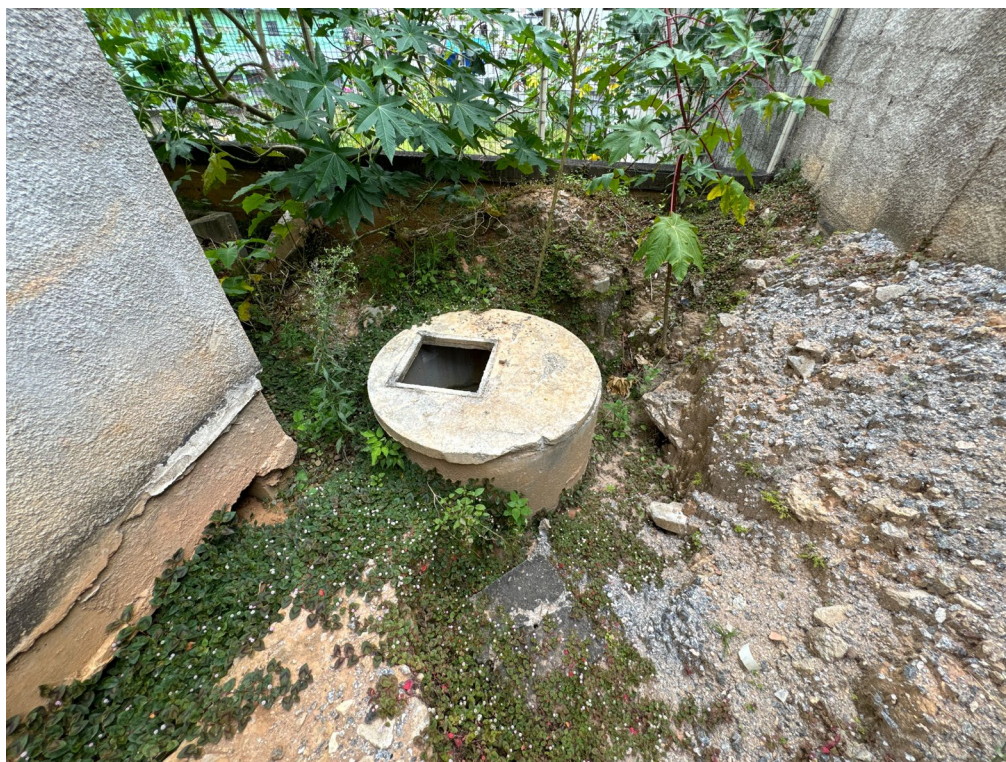
Também foi verificado em vistoria o carreamento do solo aos fundos e à lateral esquerda da edificação, provavelmente oriundo de vazamentos em tubulações de esgoto e/ou pluviais e também do escoamento advindo das laterais da edificação, conforme visualizado na Figura 17, onde anteriormente já fora alertado pelo laudo da Defesa Civil.

Figura 17: Carreamento de solo aos fundos da edificação.
