**NOVA FRIBURGO**

**BANCO DE LEITE**

**REFORMA BLH DA MATERNIDADE MUNICIPAL**

BAIRRO: CENTRO RUA Antônio Fernandes Ed. Monte, 12 ASSUNTO: PLANTA DE LEVANTAMENTO E DEMOLIR-CONSTRUIR

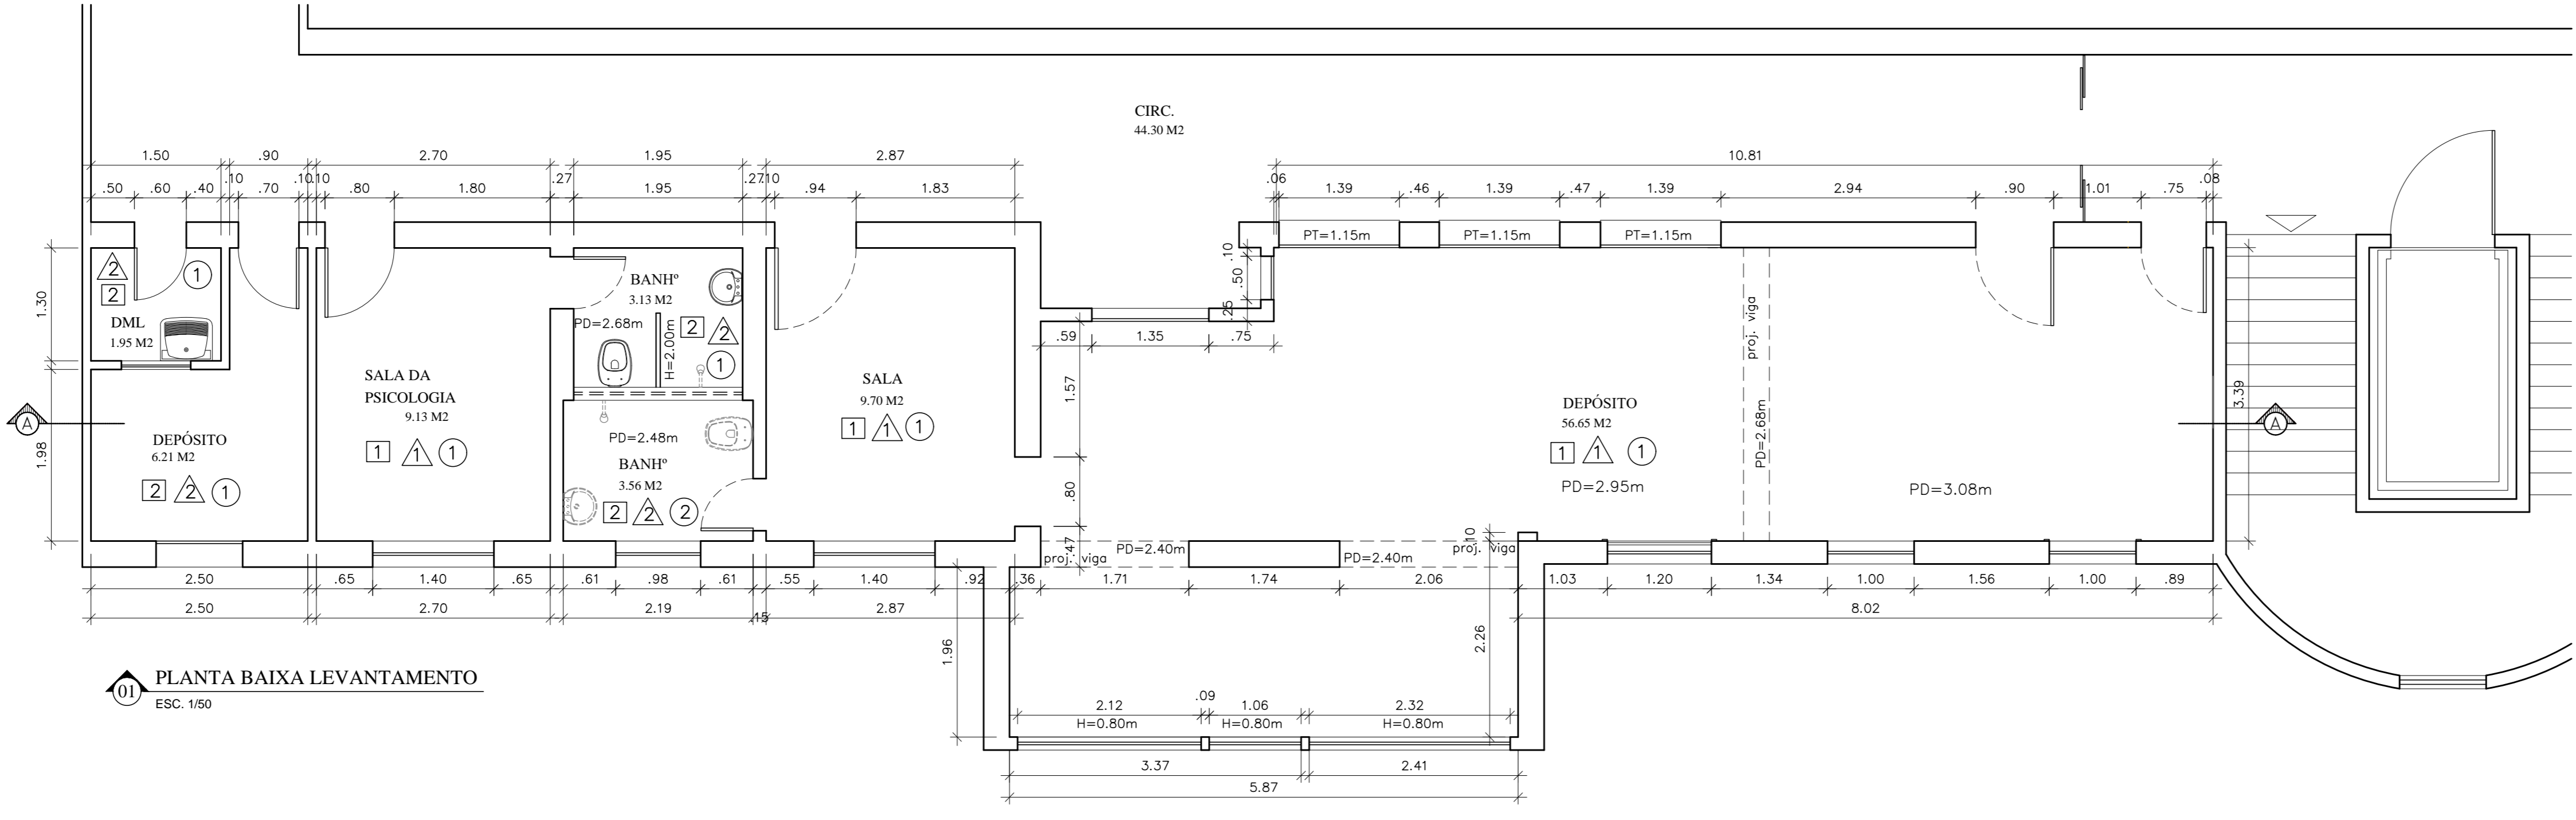
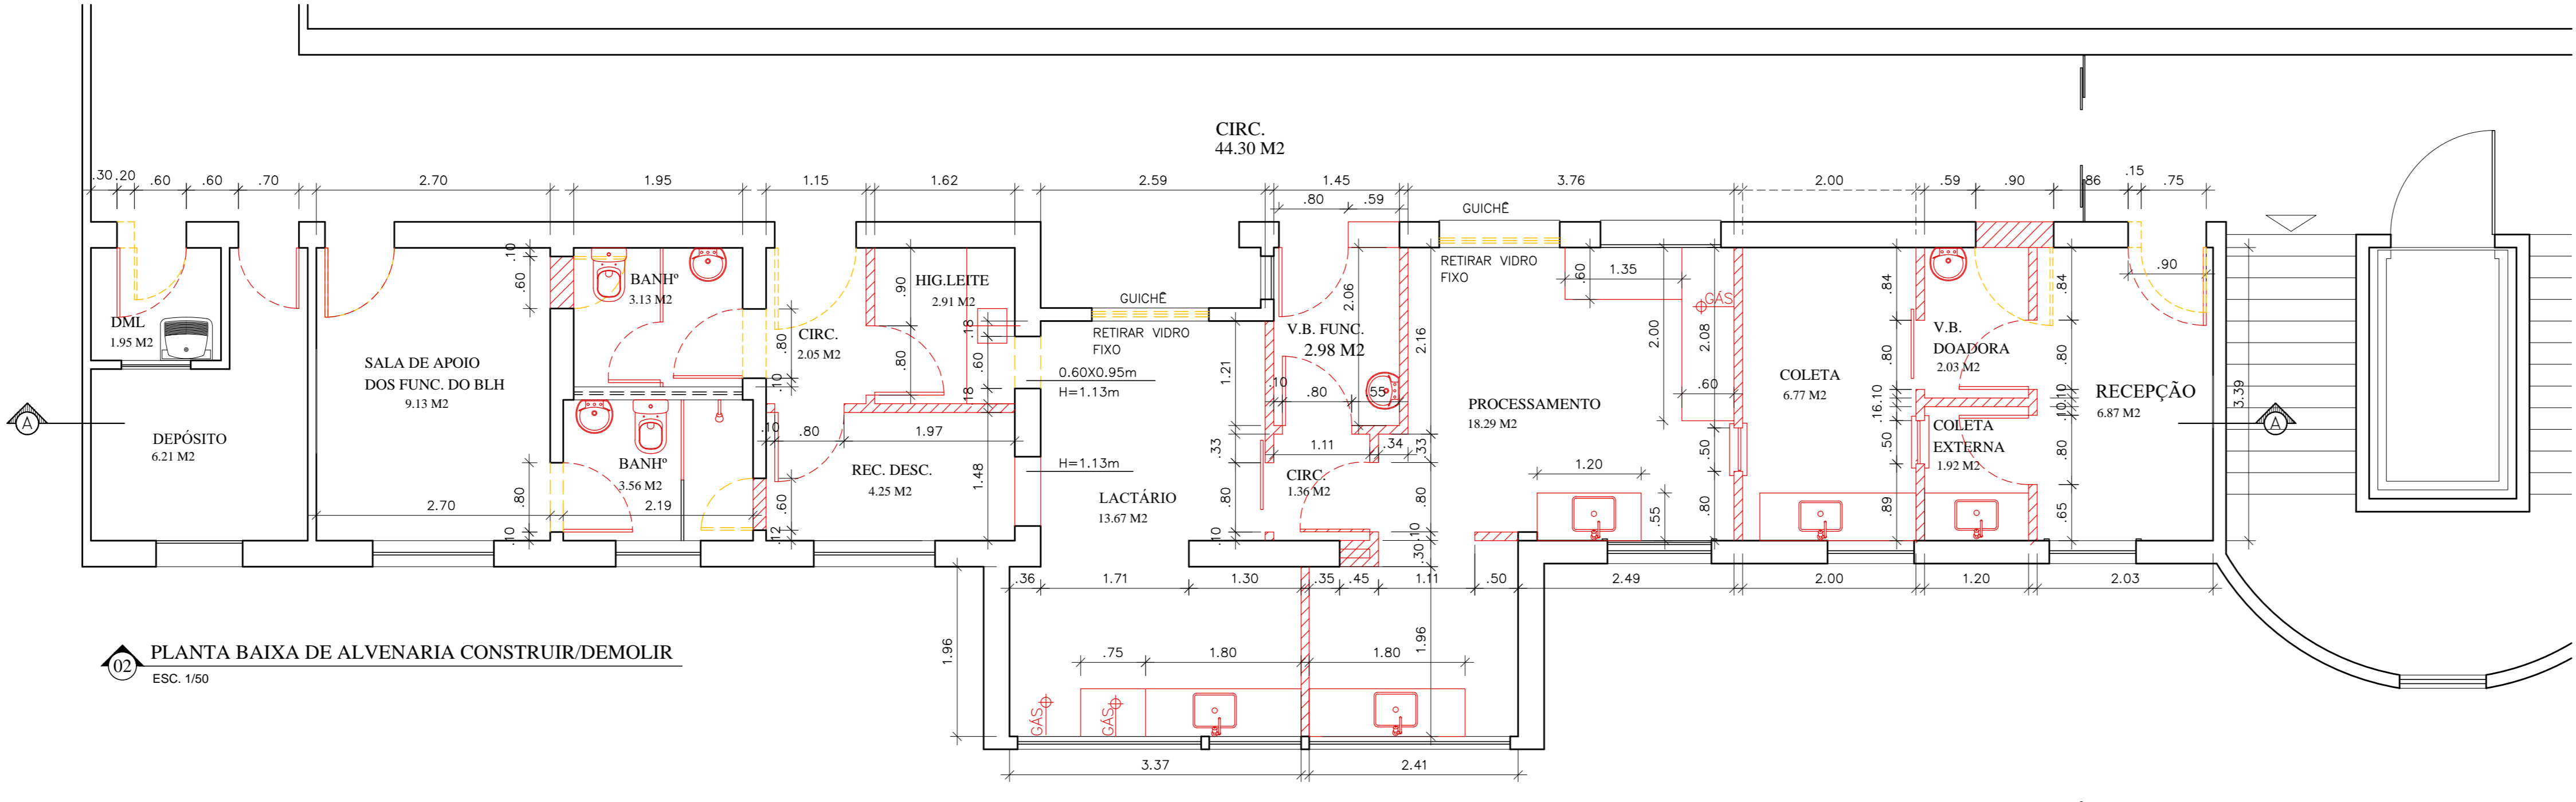
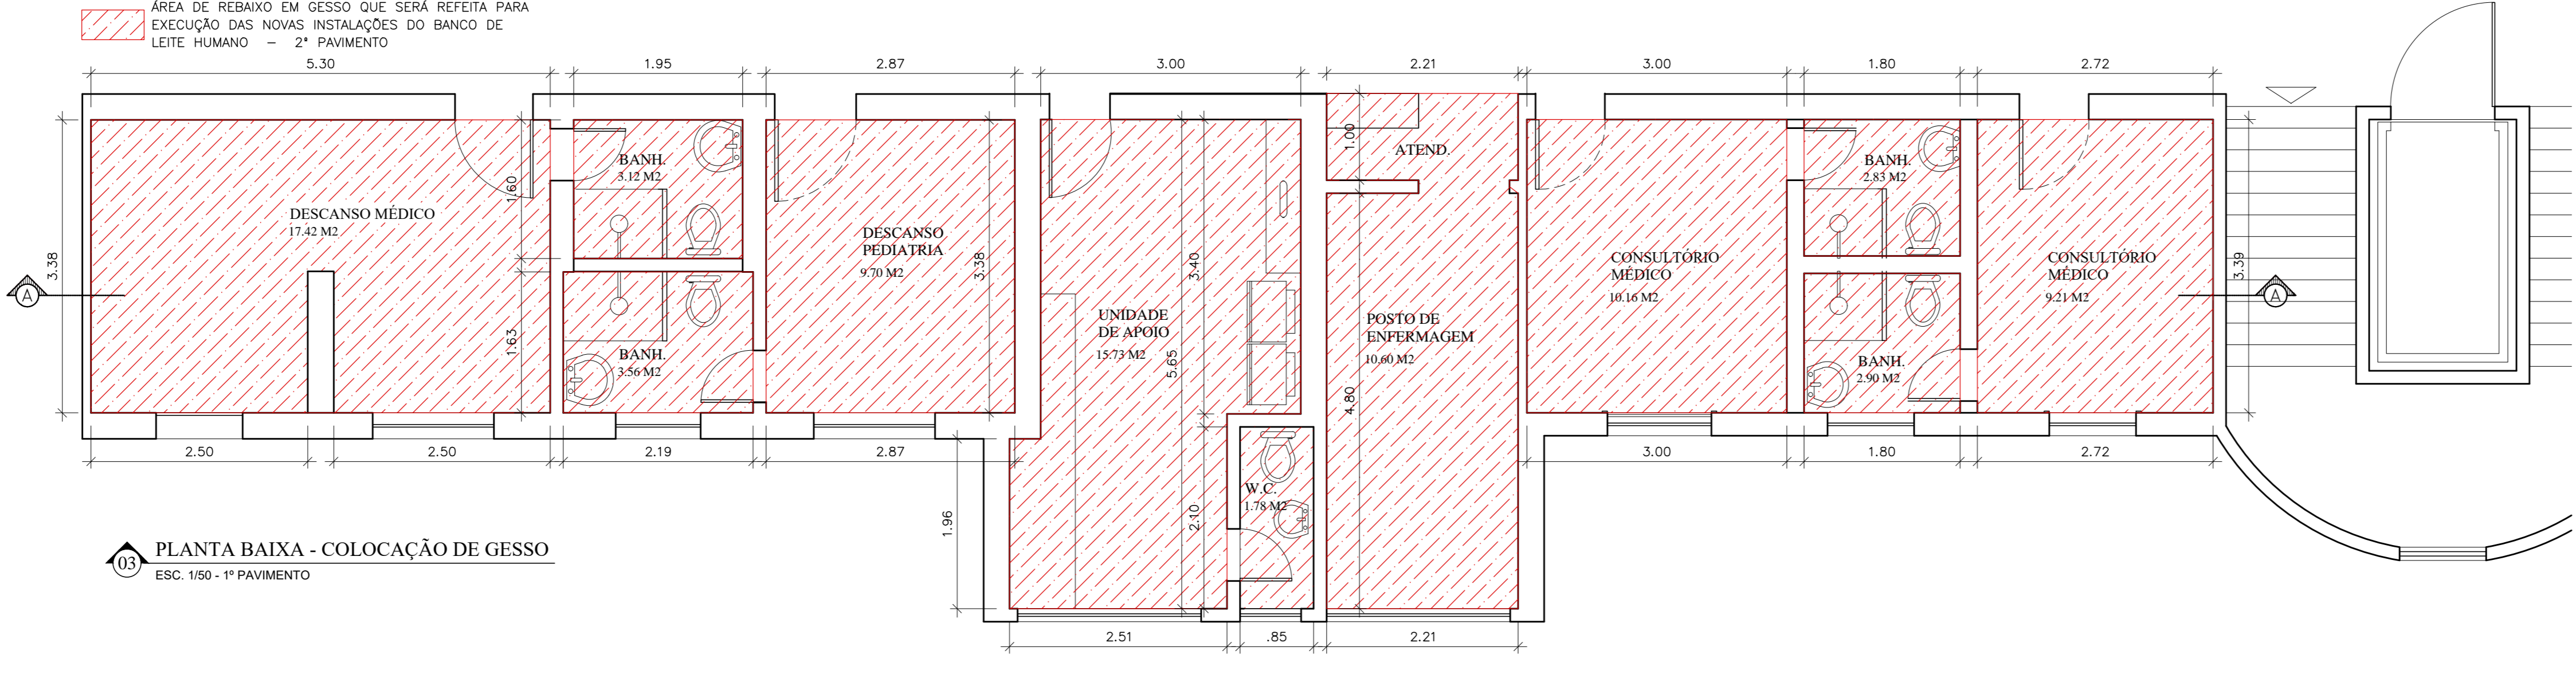
REVESTIMENTOS EXISTENTES	
PISO	
1	PISO VINÍLICO EM PLACAS
2	PISO DE GRANITINA
PAREDE	
1	PAREDE COM PINTURA
2	AZULEJO
TETO	
1	LAJE COM PINTURA
2	FORRO MINERAL

- OBSERVAÇÕES IMPORTANTES DO LEVANTAMENTO**
- 1 - TROCAR TODAS AS PORTAS EXISTENTES PARA O NOVO PADRÃO DAS UNIDADES DE SAÚDE DA FINEE.
  - 2 - PINTURA EM TODAS AS JANELAS EXISTENTES, TINTA PARA MADEIRA, COR: BRANCO NEVE NO LOCAL.
  - 3 - RETIRAR FORRO DO BANHEIRO COM REVESTIMENTO VERDE.
  - 4 - SUBSTITUIÇÃO DO PISO VINÍLICO EXISTENTE.
  - 5 - SUBSTITUIÇÃO DO PISO DE MARMORITE EXISTENTE.
  - 6 - POR SE TRATAR DE UMA REFORMA, MANTER AS ALTURAS DOS PONTOS CONFORME PADRÃO EXISTENTE NO LOCAL.
  - 7 - REFAZER TODAS AS INSTALAÇÕES ELÉTRICAS, HIDRÁULICAS, SANITÁRIAS E ESPECÍFICAS.
  - 8 - BANHEIRO: RETIRAR OS AZULEJOS DA PAREDE E O PISO EXISTENTE, BEM COMO AS LOUÇAS E CHUVEIRO INSTALADOS.
  - 9 - REFAZER TODA A PINTURA DO LOCAL.

- DEMOLIR
- CONSTRUIR
- PAREDE DE DRYWALL
