PROJETO BÁSICO E.M. MESSIAS DE MORAES TEIXEIRA

CONTENIDO:  
**PROJETO DE REFORMA E AMPLIAÇÃO**

ASSUNTO:  
**PLANTAS BAIXAS | ESQUADRIAS | DETALHES**

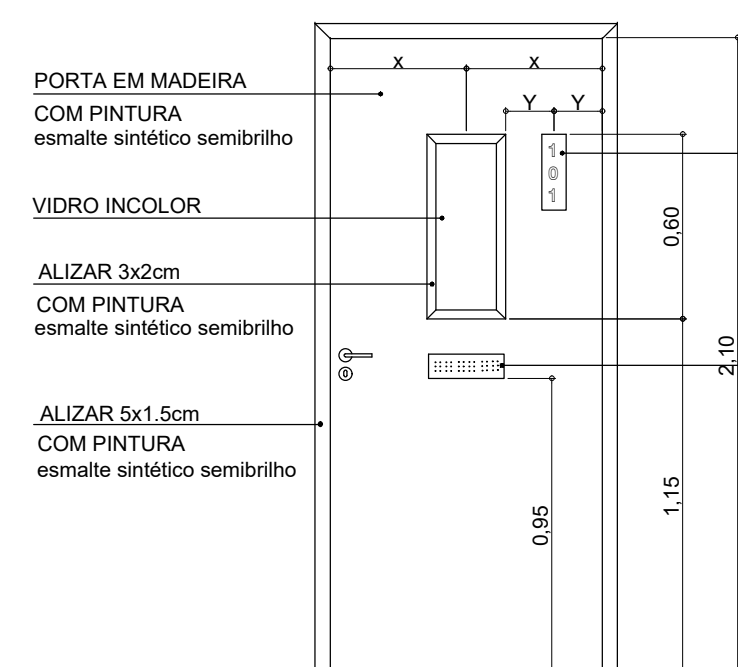
VISTA PORTA COM VISOR

| <p><b>P1</b> TROCAR FOLHA DE PORTA E FERRAGENS</p> <p>porta (80x210) em madeira com pintura esmalte semibrilho com visor (ver DET. 08)</p> <p>cor: Cerâmica do interior</p> <p>caixonete e alizar com pintura esmalte semibrilho</p> <p>cor: Cinza Asfalto</p> <p>12 unidades</p> | <p><b>P3</b> PORTA NOVA COMPLETA</p> <p>porta (90x210) em madeira com pintura esmalte semibrilho com barra Pd e revestimento inferior em inox (h= 40cm)</p> <p>cor: Mata Atlântica</p> <p>caixonete e alizar com pintura esmalte semibrilho</p> <p>cor: Cinza Asfalto</p> <p>4 unidades</p> | <p><b>P4A</b> TROCAR FOLHA DE PORTA E FERRAGENS</p> <p>porta (80x210) em madeira com pintura esmalte semibrilho com tela (ver DET. 10)</p> <p>cor: Cinza Asfalto</p> <p>caixonete e alizar com pintura esmalte semibrilho</p> <p>cor: Cinza Asfalto</p> <p>4 unidades</p> |
